## 包头市东宇新材料有限责任公司

### “11·9”一般触电事故调查报告

2025年11月9日8时45分左右，包头市东宇新材料有限责任公司发生一起触电事故，造成1人死亡。

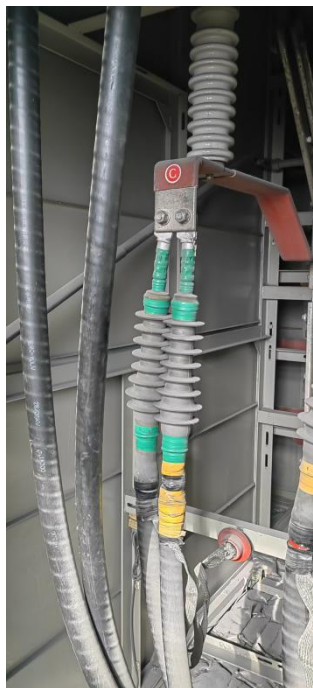
图 1

L803 柜 C 相线路

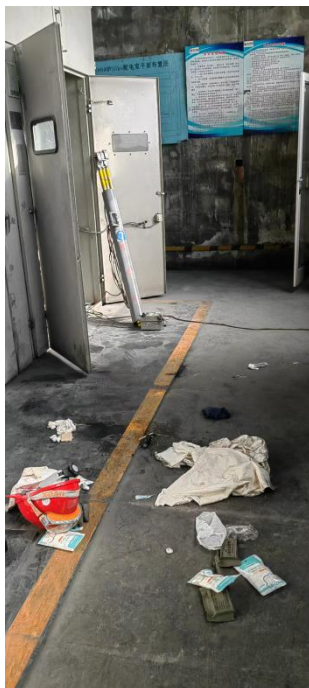
图 2

事故现场照片

死者董某被发现躺在 L803 柜前，脚在 L803 柜门前，头朝西，

面朝上，穿绝缘鞋<sup>[4]</sup>、戴浸胶劳保手套<sup>[5]</sup>。L802 断路器小车在工作位置<sup>[6]</sup>，L803 柜门打开，西侧门框上有一处焦黑痕迹，放电杆靠在东侧门上，检验校验日期过期<sup>[7]</sup>。地面靠近 L803 柜处有一台表面发黑、已被击穿的 ZC-7 型绝缘电阻表，电阻表红线断开掉在地面，电阻测试夹具留在 L803 断路器 C 相铜排上，黑线夹在接地端上。现场有一台对讲机（随身）、一台红外测温枪（在配电室门口消防器材箱下）。

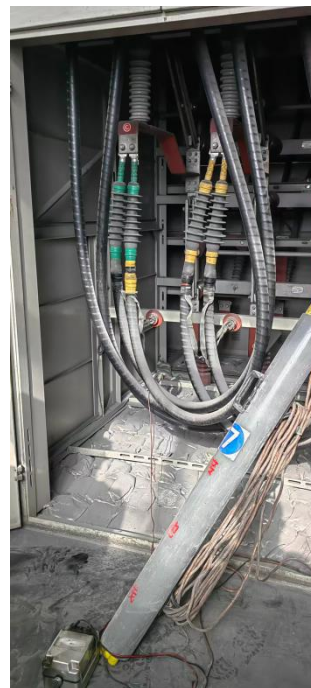
图 3

L803 柜现场

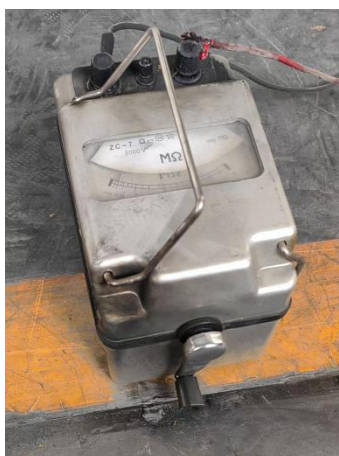
图 4

ZC-7 型绝缘电阻表（兆欧表）

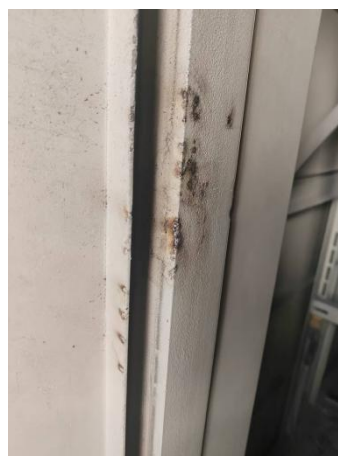
图 5

L803 柜门框焦黑痕迹

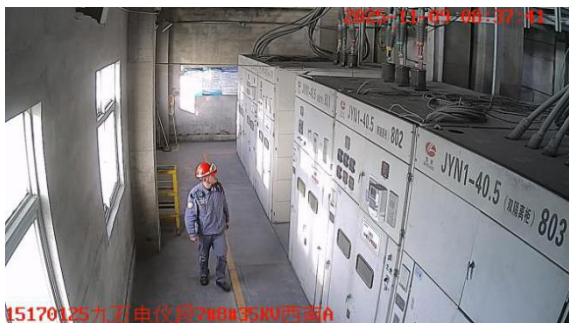
图 6

董某出现在监控画面中

查阅 11 月 9 日 35KV7#、8#炉配电室东南角监控，董某作业位置在该监控盲区，且调取监控存储视频存在时间不连续的故障，未能完整记录董某的作业过程。董某8 时 37 分 30 秒出现在监控画面中。画面跳至 8 时 39 分 50 秒，董某从监控画面中消失，L803 星角隔离柜门呈开启状态。画面跳至 8 时 46 分 10 秒，L803 柜

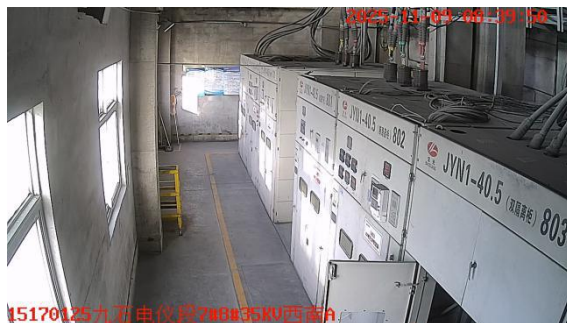
图 7

L803 柜门打开

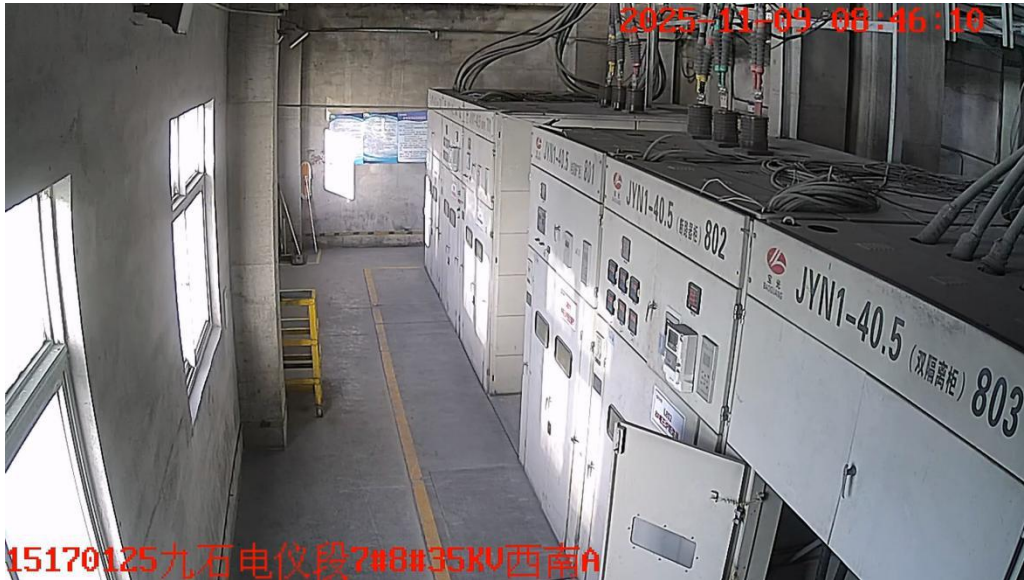
图 8

门展开角度变大、门框左侧出现焦黑痕迹。

L803 柜门左侧出现焦黑痕迹

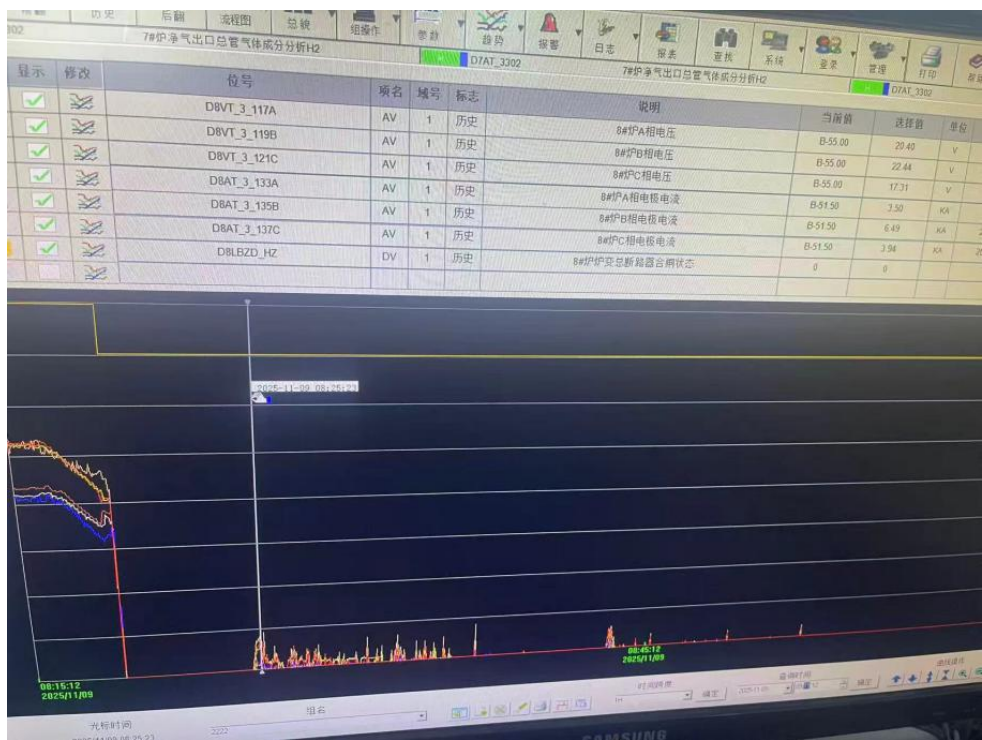
图 9

(3) 调取电石炉中控室电流、电压数据，从 8 时 25 分开始，8#炉变压器后出现不规则的小幅度电流、电压波动，一直持续波动至 9 时 45 分左右，期间有 4 次相对较大的电流、电压起伏，分别是 8 时 45 分、8 时 50 分、8 时 55 分、9 时 15 分。

根据以上数据分析，8 时 45 分的电流、电压波动与监控的 8

时 46 分出现焦黑痕迹较为吻合，推测 8 时 45 分左右发生事故。

中控室电流、电压数据波动情况
