# 包头新材料产业园区内蒙古君诚兴业管道有限责任公司

## “12·3”一般起重伤害事故调查报告

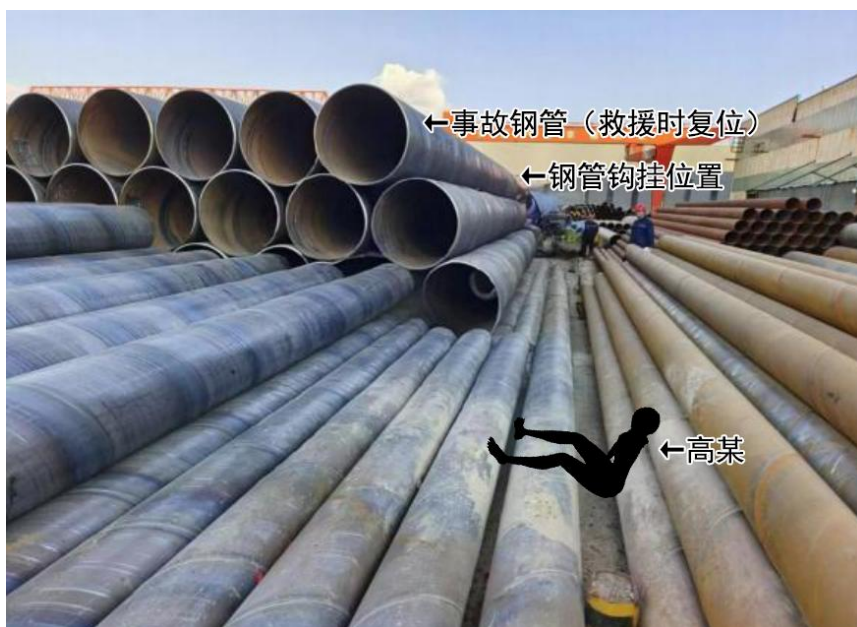
（图 1 事故现场示意图）

事故现场位于该公司 1 号货场，起重机吊具钩挂住的钢管位于**高某**东北侧钢管垛的顶端（后因事故救援已将钢管复位），钢管三层堆码。顶端距地面约 3.2m，钢管直径 1220mm、壁厚 18mm、长 12500mm、

单根重约 6.66t。

门式起重机吊具因事故救援已升起，高某倒在钢管垛上，遥控器在其身旁。
