# 九原工业园区内蒙古祺悦建筑劳务有限公司

## “3·31”一般高处坠落事故调查报告

2024年3月31日11时16分，内蒙古祺悦建筑劳务有限公司在内蒙古大全新能源有限公司二期项目F标段施工时发生一起高处坠落事故，造成1人死亡。

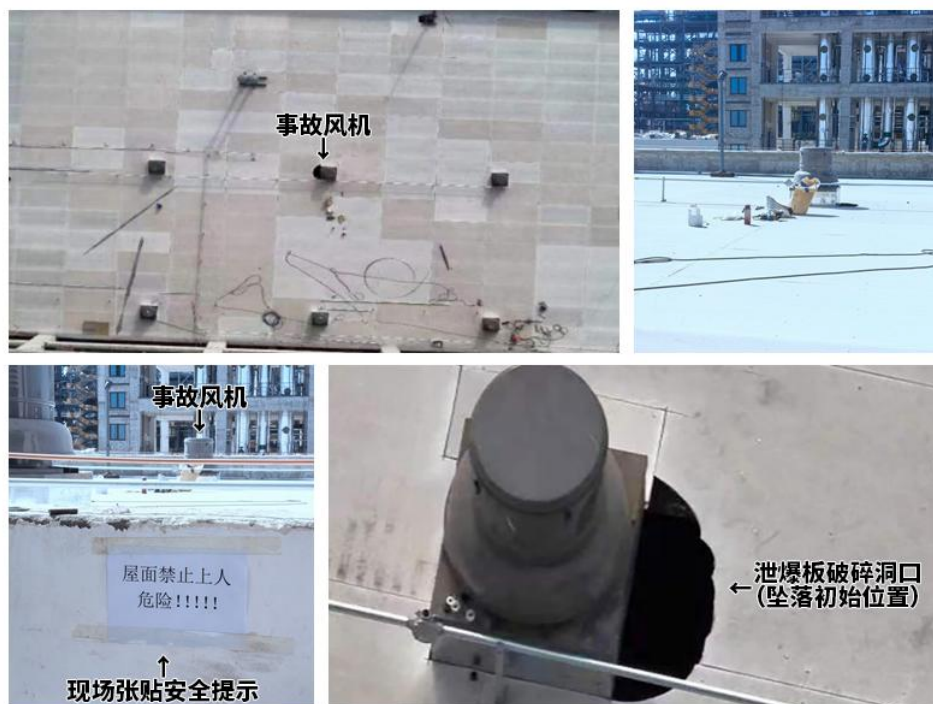
图 1 事故现场 807B 单体屋面照片

过车间内楼梯进入，屋面由女儿墙划分为内外两个区域，女儿墙内靠楼梯门的区域是混凝土屋面，女儿墙外的区域是泄爆板屋面，女儿墙朝向内侧的墙体上多处张贴有“屋面禁止上人 危险”安全提示。屋面铺设的泄爆板为 9mm 纤维增强硅酸钙泄爆板，该材料承重能力低且易碎。事故发生时泄爆板屋面上正在进行风机线管和接线盒施工作业，所有风机均已放置完毕，已安装了部分线管。其中 EF-018 071B-47 风机北侧的泄爆板有明显的缺损，呈半圆孔状。现场未发现生命线、防坠器、跳板等安全防护设施设备。

侯某安全意识淡薄，违章作业、未按施工方案要求采取安全措施，在807B屋面泄爆板区域上进行高处作业，踩塌泄爆板导致坠落至车间地面。

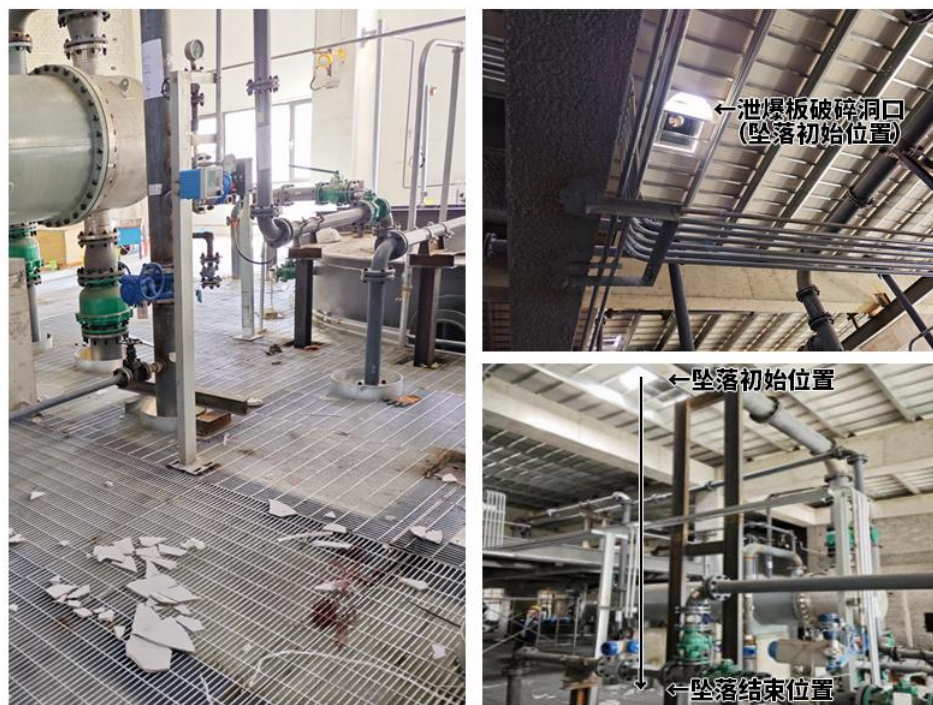
图 2 事故现场 807B 单体内部照片

2. 事故现场坠落点的位置在 807B 单体内部二层，地面为钢制格栅板，屋面泄爆板缺损位置的正下方地面有散落泄爆板碎片和明显血迹，地面至屋顶高度约 6.8m。屋顶风机相邻边缘的泄爆板呈悬空状，无龙骨支撑，悬空宽度 407mm。
