# 包头市绿德缘金属材料有限公司“9·22”

## 一般高处坠落事故调查报告

2025年9月22日16时46分左右，包头市绿德缘金属材料有限公司院内发生一起高处坠落事故，造成1人死亡。

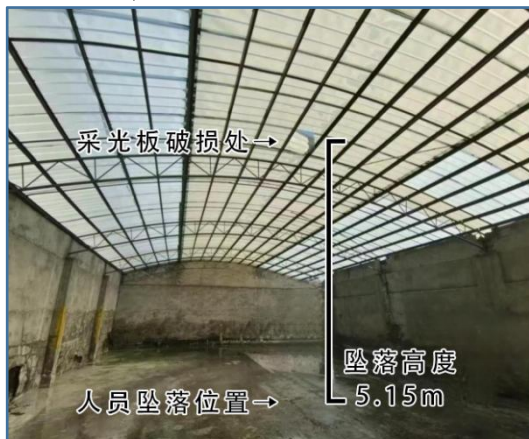
事故现场情况图 1

1. 事故地点：绿德缘公司西南侧养护车间，顶部钢骨架上覆盖采光板，棚内空置，地面为水泥地。坠落处为靠北第三跨（距北墙约 15 米）屋面中央，一块采光板破裂（尺寸约 60mm × 60mm），该采光板仅满足采光功能要求，无承重设计参数，坠落高度约 5.15 米。

（事故现场图示）

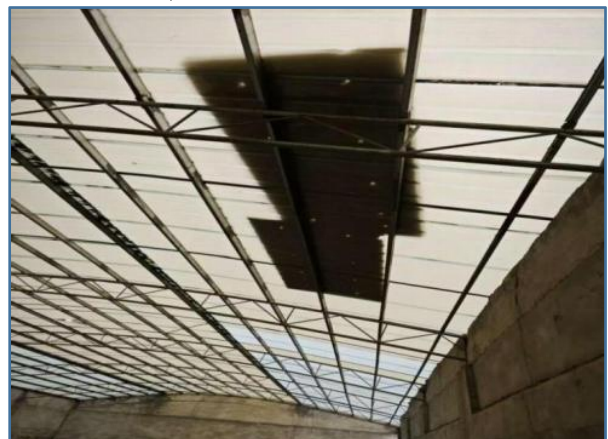
事故现场情况图 2

（棚顶铺设的竹胶板）

2. 距采光板破裂处东南约 7 米顶棚上放置两块竹胶板（尺寸 1220mm × 2440mm，厚度约 12mm），竹胶板作为防踩塌坠落安全措施。作业点及周边未发现符合标准的安全带、安全绳等防护用

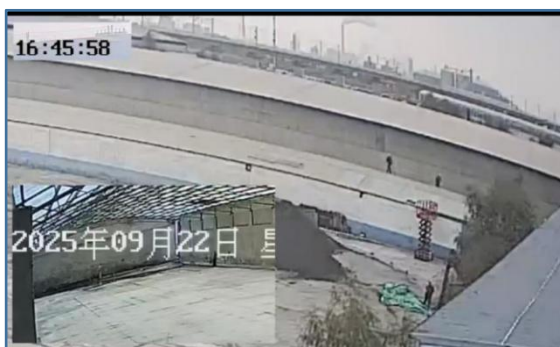
监控视频截图 1

3. 调取了在该公司办公楼及养护车间内的两组监控摄像头，其中监控视频截图 1 显示 16:45:58 李某乙（前）、郝某（后）从屋顶西侧往东走，监控视频截图 2 显示 16:46:01 李某乙 踩塌采光板向下坠落。

(16:45:58)

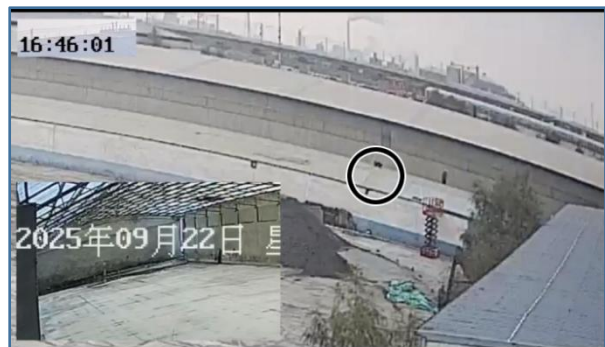
监控视频截图 2

(16:46:01)

16 时 46 分 01 秒，[李某乙]行至屋顶中间时，因屋顶采光板属于脆性材料无承重力，踩破采光板坠落至地面。
